**1005724-42.2018.8.26.0032**

**PROCEDIMENTO COMUM CÍVEL  
CONDOMÍNIO**

# LAUDO TÉCNICO DE AVALIAÇÃO

Caracterização e avaliação do imóvel da **Matrícula 32.879** do CRI de Araçatuba, estado de São Paulo, constituído no endereço **Rua Abílio Mendes Junior, 380**, Bairro Aeronáutica, Araçatuba/SP.

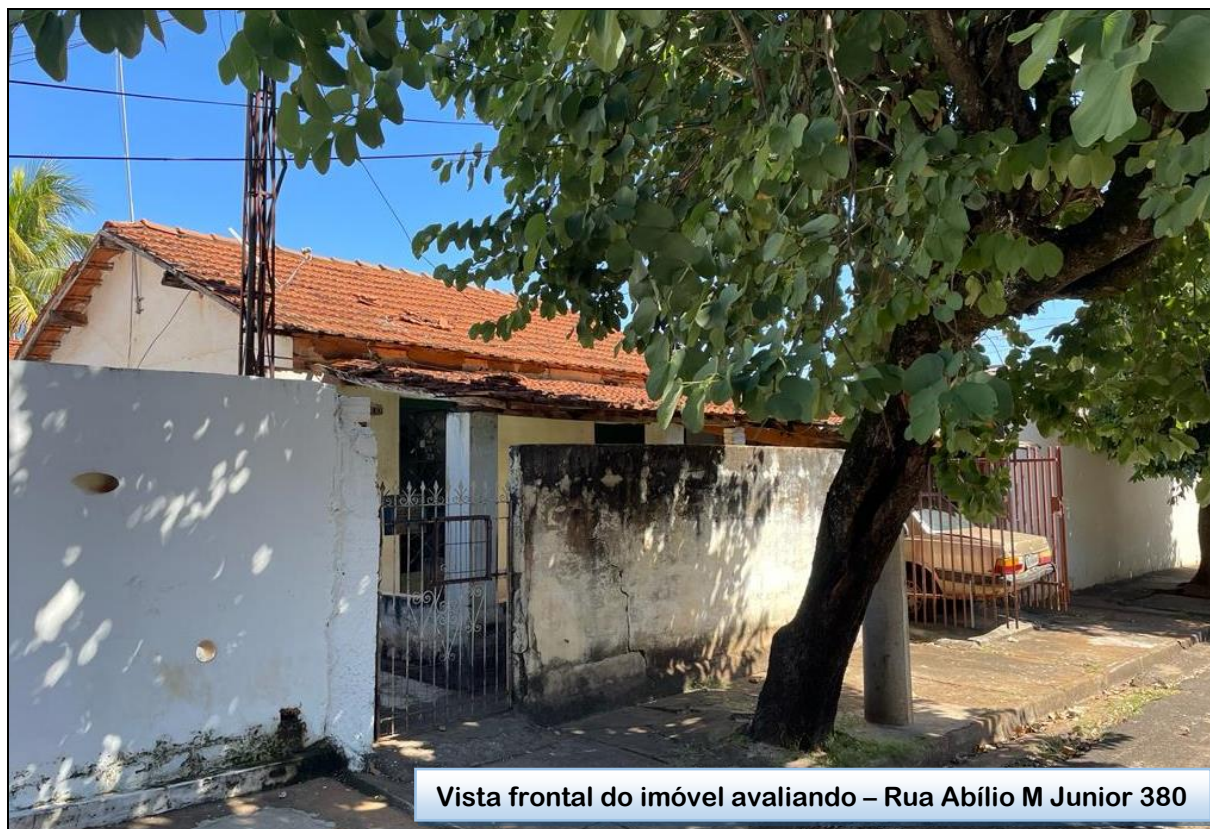
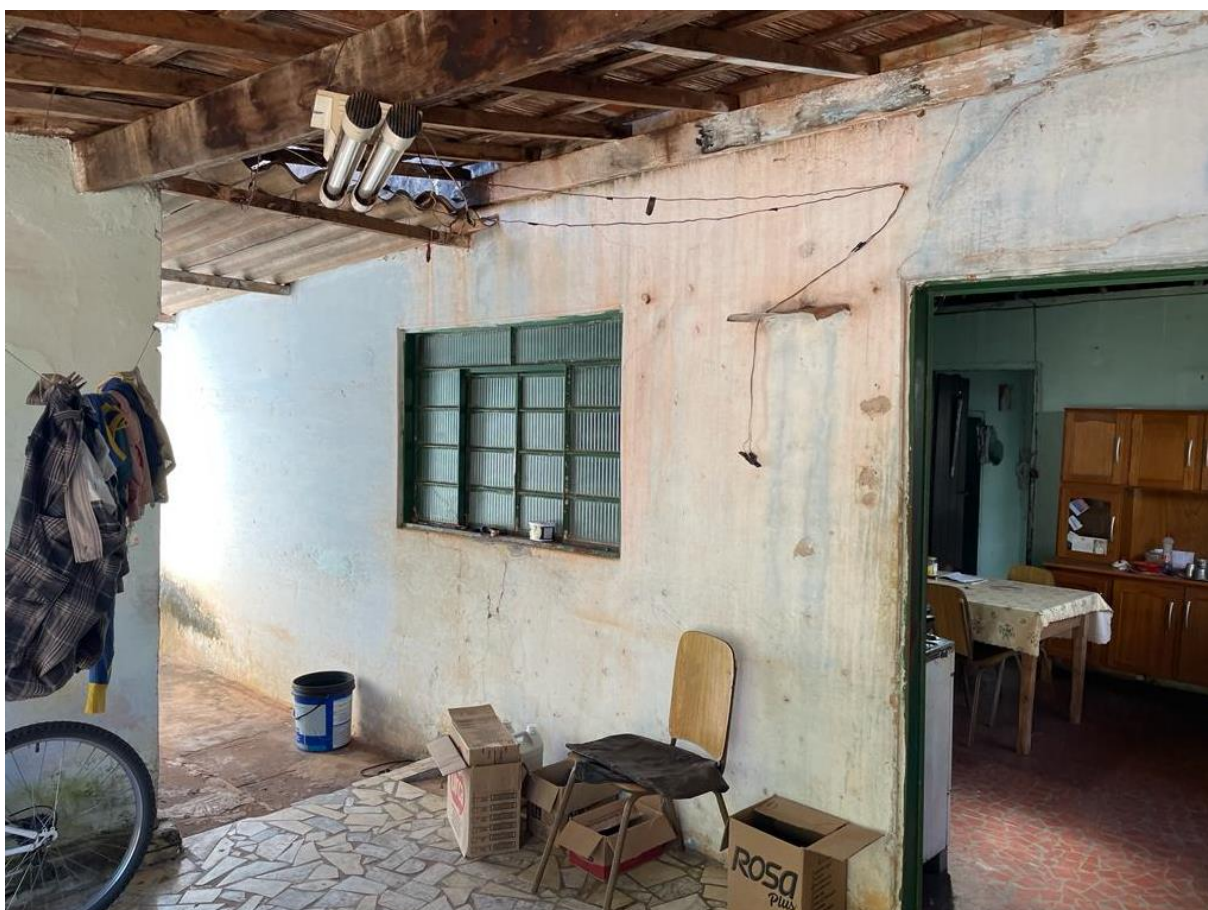
**3****VISTAS FRONTAL DO IMÓVEL AVALIANDO**

Construção padrão econômico, em alvenaria, com área total edificada de aproximados **135,00 m<sup>2</sup>**, constituída por ambientes de Varanda frontal, Sala, Cozinha, Banheiro comum, dois Dormitórios e Varanda aos fundos com Depósito anexo. Sem forro na maior parte da edificação e forro em PVC em três ambientes. Piso parte em cimentado liso tipo “vermelhão” e parte em ladrilho cerâmico. Cobertura em telhas cerâmicas sobre madeiramento. Instalações hidráulicas e elétricas em aparente funcionamento. Edificação com idade estimada entre 25 e 30 anos com situação geral podendo ser considerada ruim no que se refere à conservação e manutenção. O imóvel frontalmente possui muro e portões de acesso.

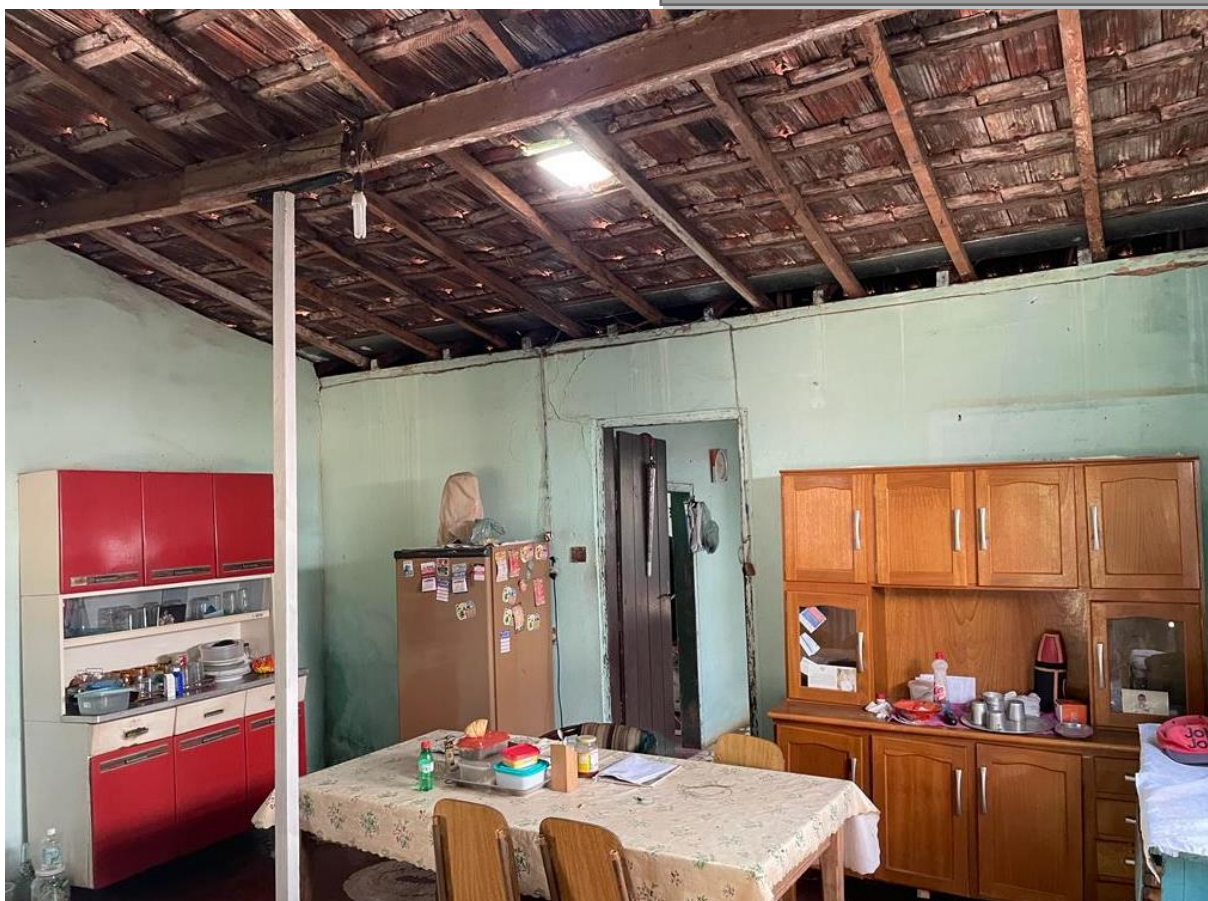
Detalhe das edificações existentes no imóvel
