**PROCESSO Nº 1037631-49.2023.8.26.0100**

**LAUDO TÉCNICO DE AVALIAÇÃO**

***Apartamento nº 51, no 5º andar do Edifício Garcia D'avila, à Rua Inhambu, nº 942, Vila Uberabinha, em Indianópolis – 24º Subdistrito, São Paulo - SP***

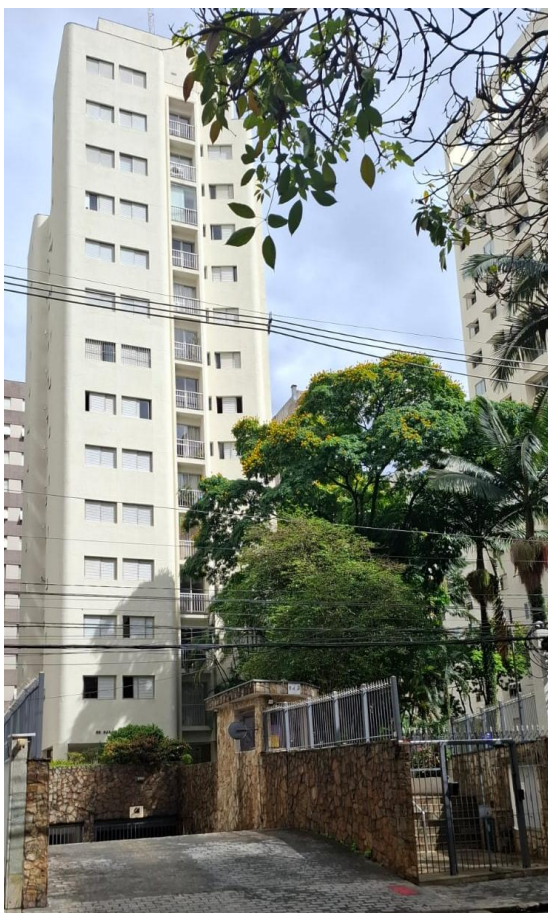
**Foto 01 – fachada de frente**

Fotos 01 a 04. Vistas gerais do Edifício Garcia D'avila, situado à Rua Inhambu, nº 942, Vila Uberabinha, Indianópolis - 24º Subdistrito, São Paulo-SP.

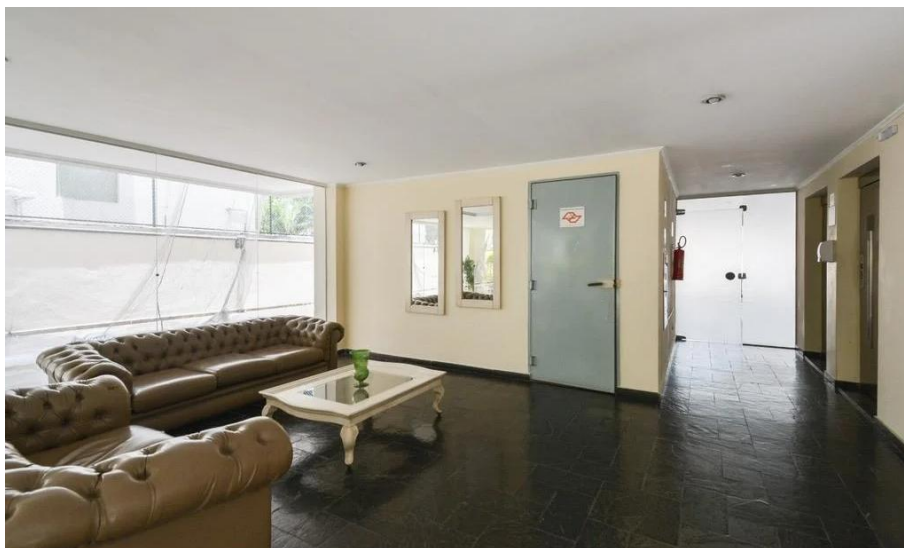
**Foto 11 – hall do térreo**

O hall social, no pavimento térreo do Edifício Garcia Dávila, apresenta piso revestido por cerâmica, paredes com pintura sobre massa, teto com forro de gesso e janelas de vidro.

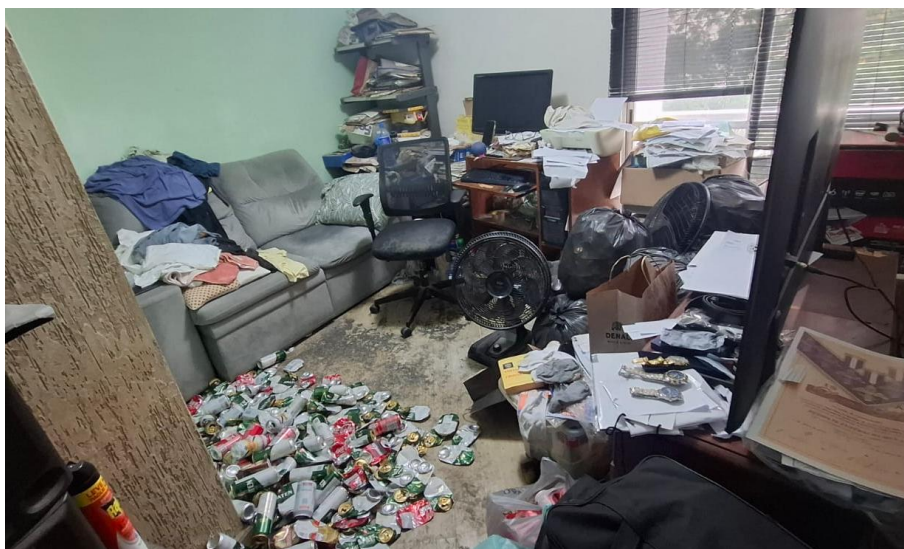
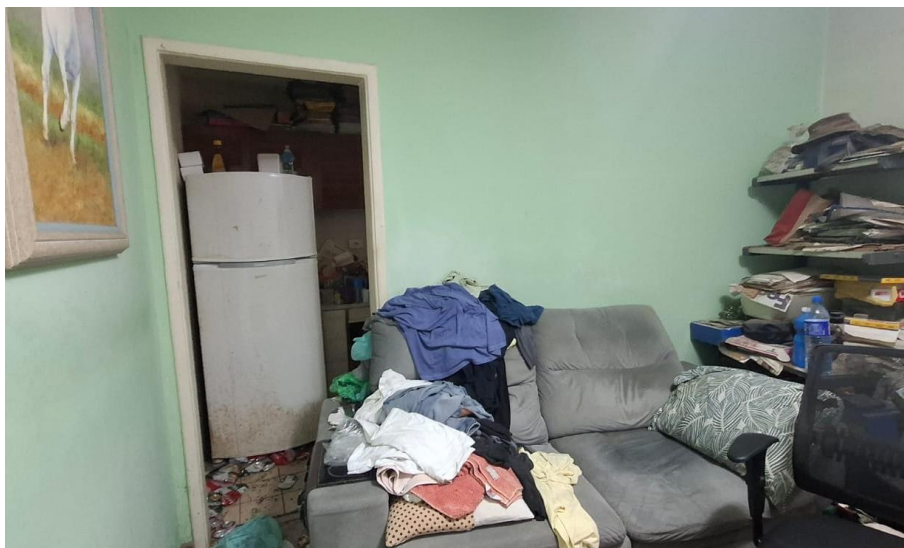
- piso revestido com laminado melamínico;
- paredes pintadas à látex, sobre massa corrida;
- teto com pintura sobre massa;
- janela de alumínio e vidro e porta de acesso de madeira.

**Foto 16 – sala**

**Foto 17 – sala**

**Foto 18 – sala**

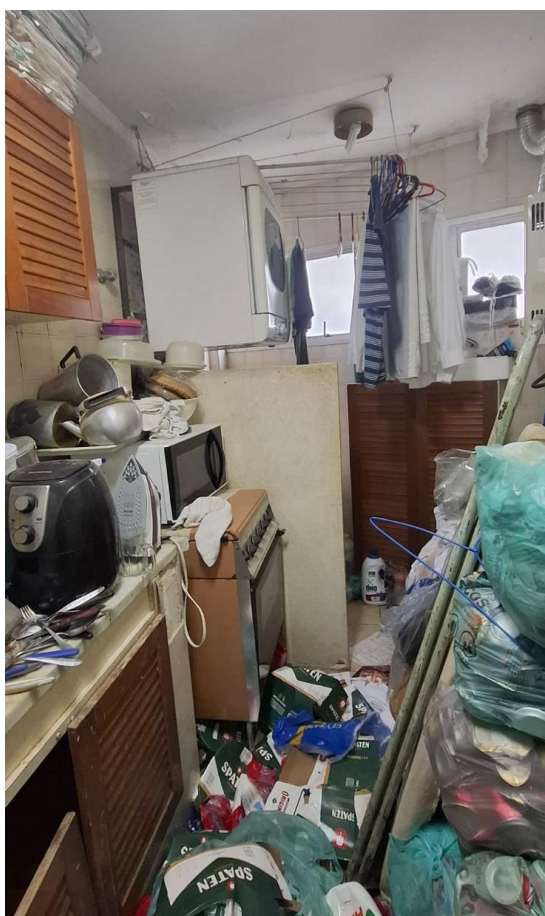
**Foto 19 – cozinha e lavanderia**

- piso revestido com cerâmica;
- paredes revestidas cerâmica;
- teto revestido por massa e pintura;
- porta de madeira e janelas de alumínio e vidro.

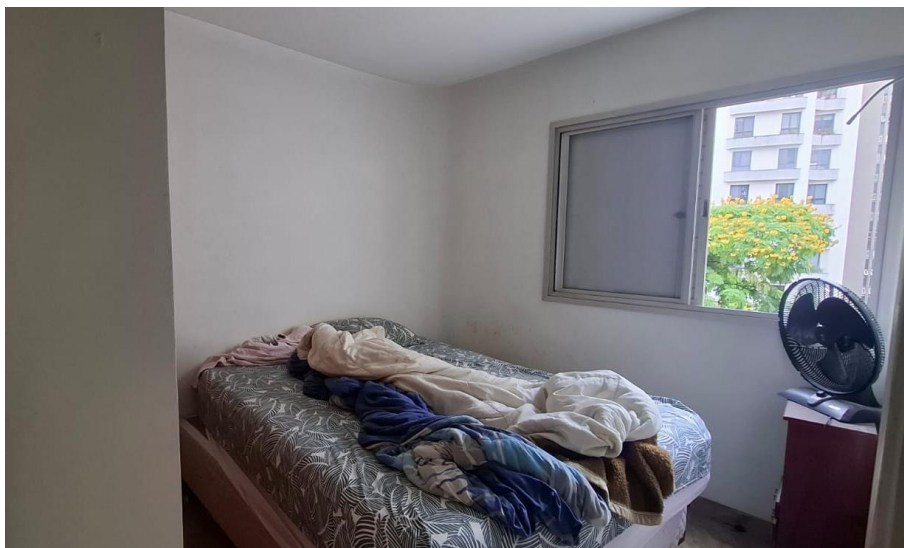
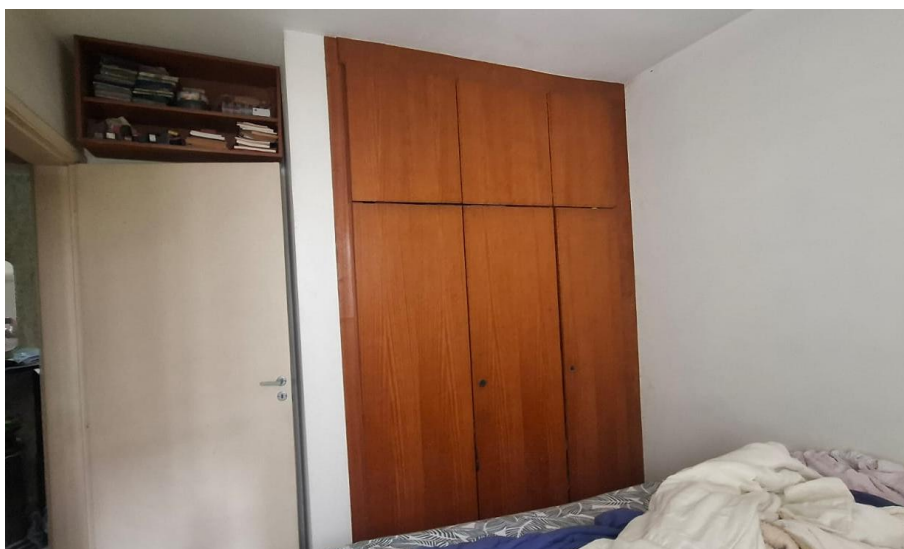
- piso revestido com laminado melamínico;
- paredes pintadas à látex, sobre massa corrida;
- teto com pintura sobre massa;
- janela de alumínio e vidro e porta de madeira.

**Foto 21 – dormitório**

**Foto 22 – dormitório**
